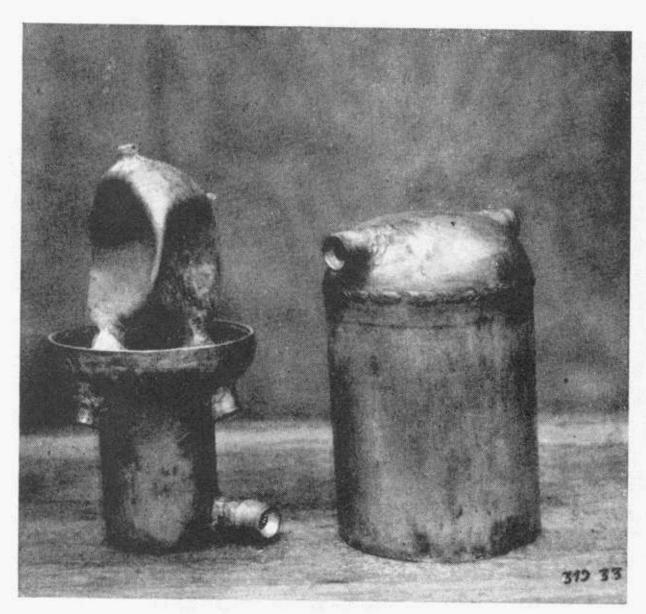
Photo 8: Entwicklung des brennstoffgekühlten Leichtmetallofens: Durch den Kühlwasserdruck eingeknickter Ofen der Type 1 B

Um diesem Übelstand zu begegnen, mußte ein Weg gefunden werden, der einen Verzicht auf jegliche Schweißnaht zum mindesten im Ausströmteil gestattete. Gleichzeitig mußte ein anderer Mißstand beseitigt werden, durch welchen verschiedene Öfen der Type 1 B zerstört wurden: es hatte sich gezeigt, daß bei dem Drücken des divergenten Düsenteils aus dem planen Blech die Düsenwandstärken von anfangs 3,5 mm z. T. bis auf 1 mm heruntergedrückt waren. Die Ursache davon war die außerordentliche Fließbeanspruchung des Materials bei den großen Krümmungen.

Besonders bei den für den Ofen 1B verwendeten Legierungen machte sich diese Erscheinung bemerkbar. Infolge ihres größeren Widerstandes gegen die Verformung wurden die legierten Bleche vielfach durch den Drückstahl tief eingedrückt. Während des Brennbetriebes begann nun die Düsenwandung zu glühen, wodurch die Streckgrenze kontinuierlich herabsank. Nach einer bestimmten Grenzzeit drückte dann der Kühlmanteldruck die Ausströmdüse an besonders dünnen Stellen nach innen ein.

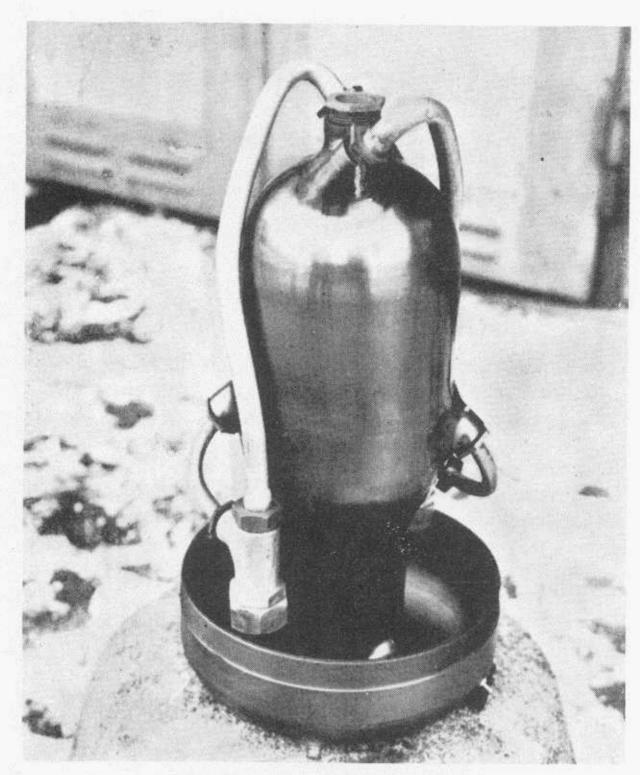
Photo 9: Der 2-B-Ofen mit automatischen Brennstoffhähnen und Tanksabschlußdeckel, einbaufertig für das Aggregat
